# RAPPORT TECHNIQUE AVP

RESTAURATION D'UNE ZONE NATURELLE D'EXPANSION DE CRUES  
TRAVAUX D'EFFACEMENT DU SEUIL DIT « HAUT »  
DE SAINT-GEORGES-DE-LUZENÇON (12)  
ET AMENAGEMENT DE SES ABORDS DITS ZONE DES STADES

27 mars 2020

Syndicat mixte  
du bassin versant  
**Tarn-amont**

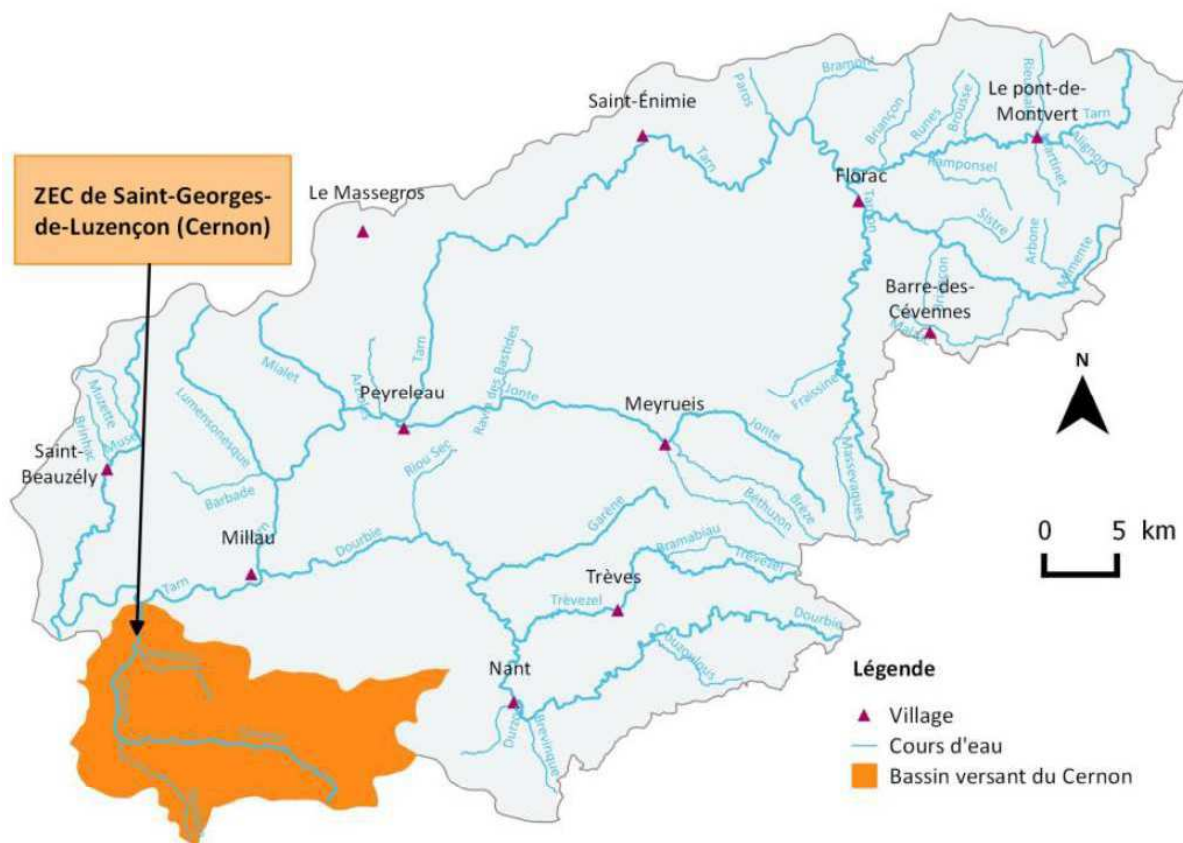
FIGURE 1 : LOCALISATION DU BASSIN VERSANT DU CERNON.

Le Cernon, affluent en rive gauche du Tarn, prend sa source à 595 mètres d'altitude sur le territoire de la commune de Sainte-Eulalie-de-Cernon. Son bassin versant (220 km<sup>2</sup>) correspond à la limite occidentale du plateau du Larzac. Le bassin versant hydrogéologique s'étend au-delà du bassin superficiel compte tenu de la morphologie karstique de cette unité géologique.

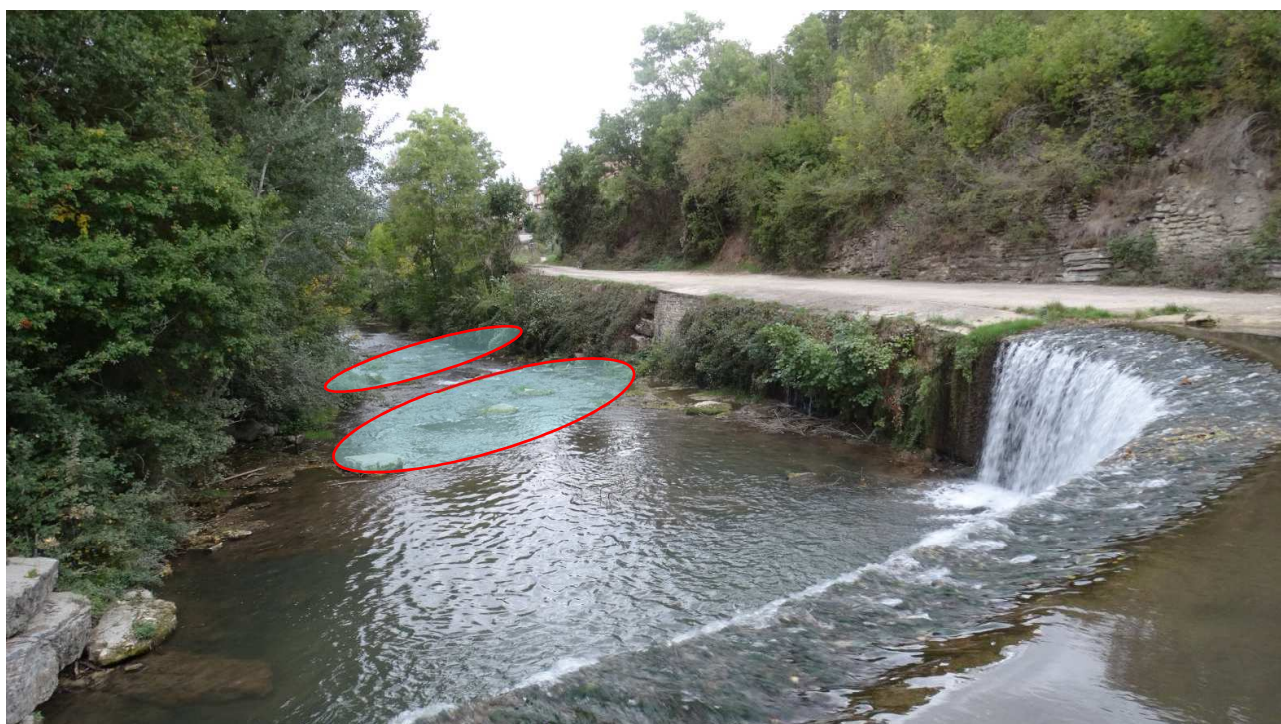
**FIGURE 7 : LOCALISATION DES ZONES D'AFFLEUREMENT ROCHEUX EN AVAL DU SEUIL HAUT**

De ce constat, le point de raccordement aval a été défini au vu des relevés de terrains réalisés. Il a été observé de larges zones d'affleurement rocheux en aval immédiat du seuil Haut. Ces affleurements sont les témoins d'un déficit en matériaux alluvionnaires sur ce tronçon mais font état d'une stabilisation naturelle du lit vif en ce point.

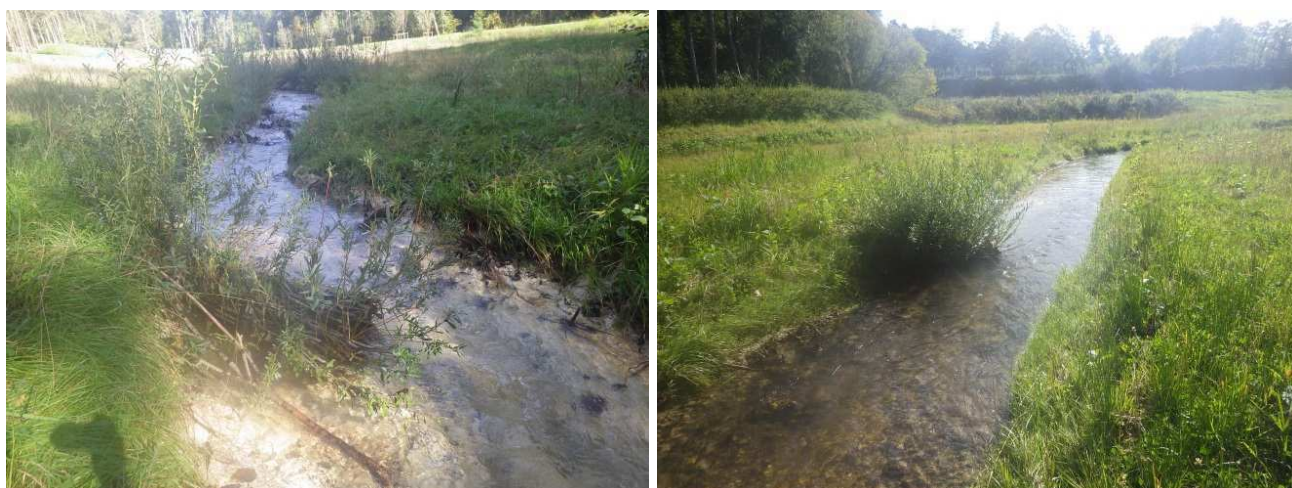
**FIGURE 10 : VUES D'EPIS DEFLECTEUR VEGETAUX. SOURCE : EGIS**

Ces ouvrages permettront la diversification des écoulements diversifiés pour les faibles débits (rétrécissement ponctuel de la largeur du lit) par l'accélération des vitesses et la création d'une mouille au droit du nez de l'épi et la création de zones de dépôt à l'arrière immédiat de l'ouvrage.

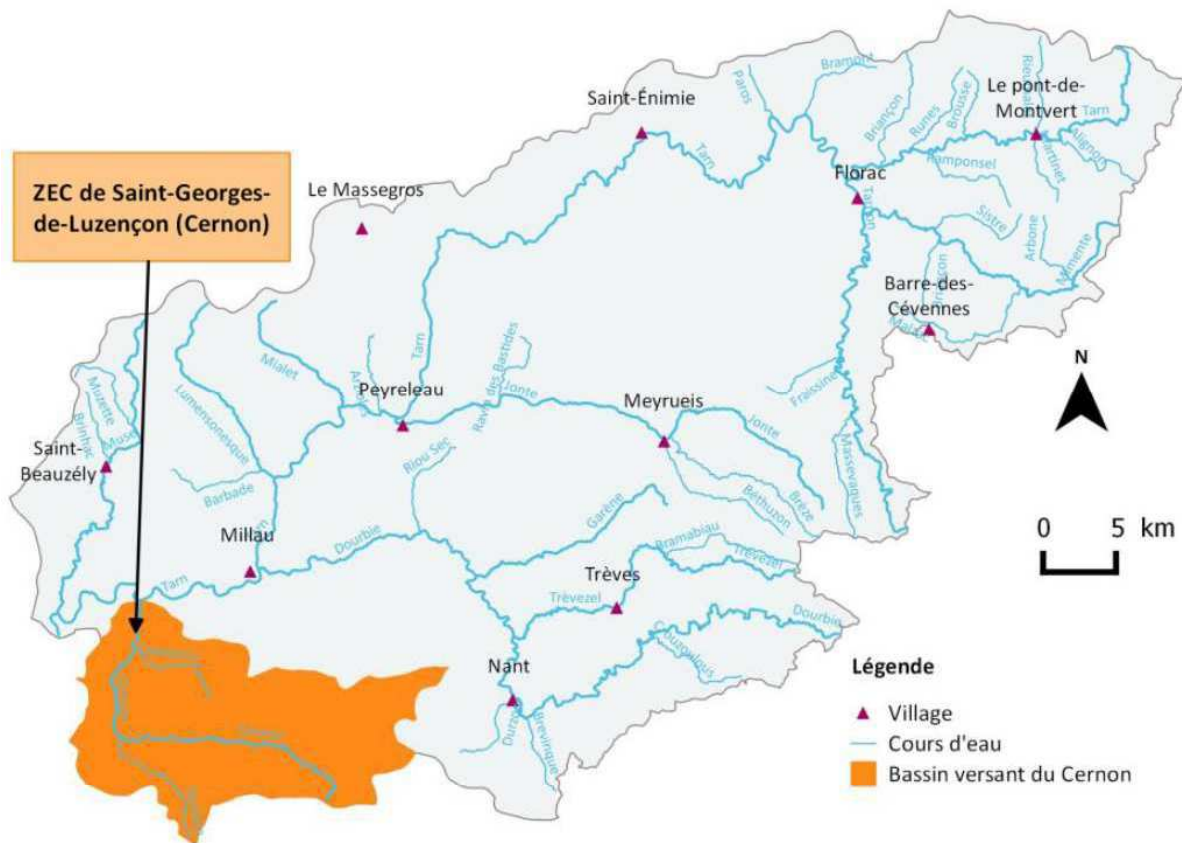
FIGURE 19 : LOCALISATION DU BASSIN VERSANT DU CERNON

Le Cernon, affluent en rive gauche du Tarn, prend sa source à 595 mètres d'altitude sur le territoire de la commune de Sainte-Eulalie-de-Cernon. Son bassin versant (220 km<sup>2</sup>) correspond à la limite occidentale du plateau du Larzac. Le bassin versant hydrogéologique s'étend au-delà du bassin superficiel compte tenu de la morphologie karstique de cette unité géologique.

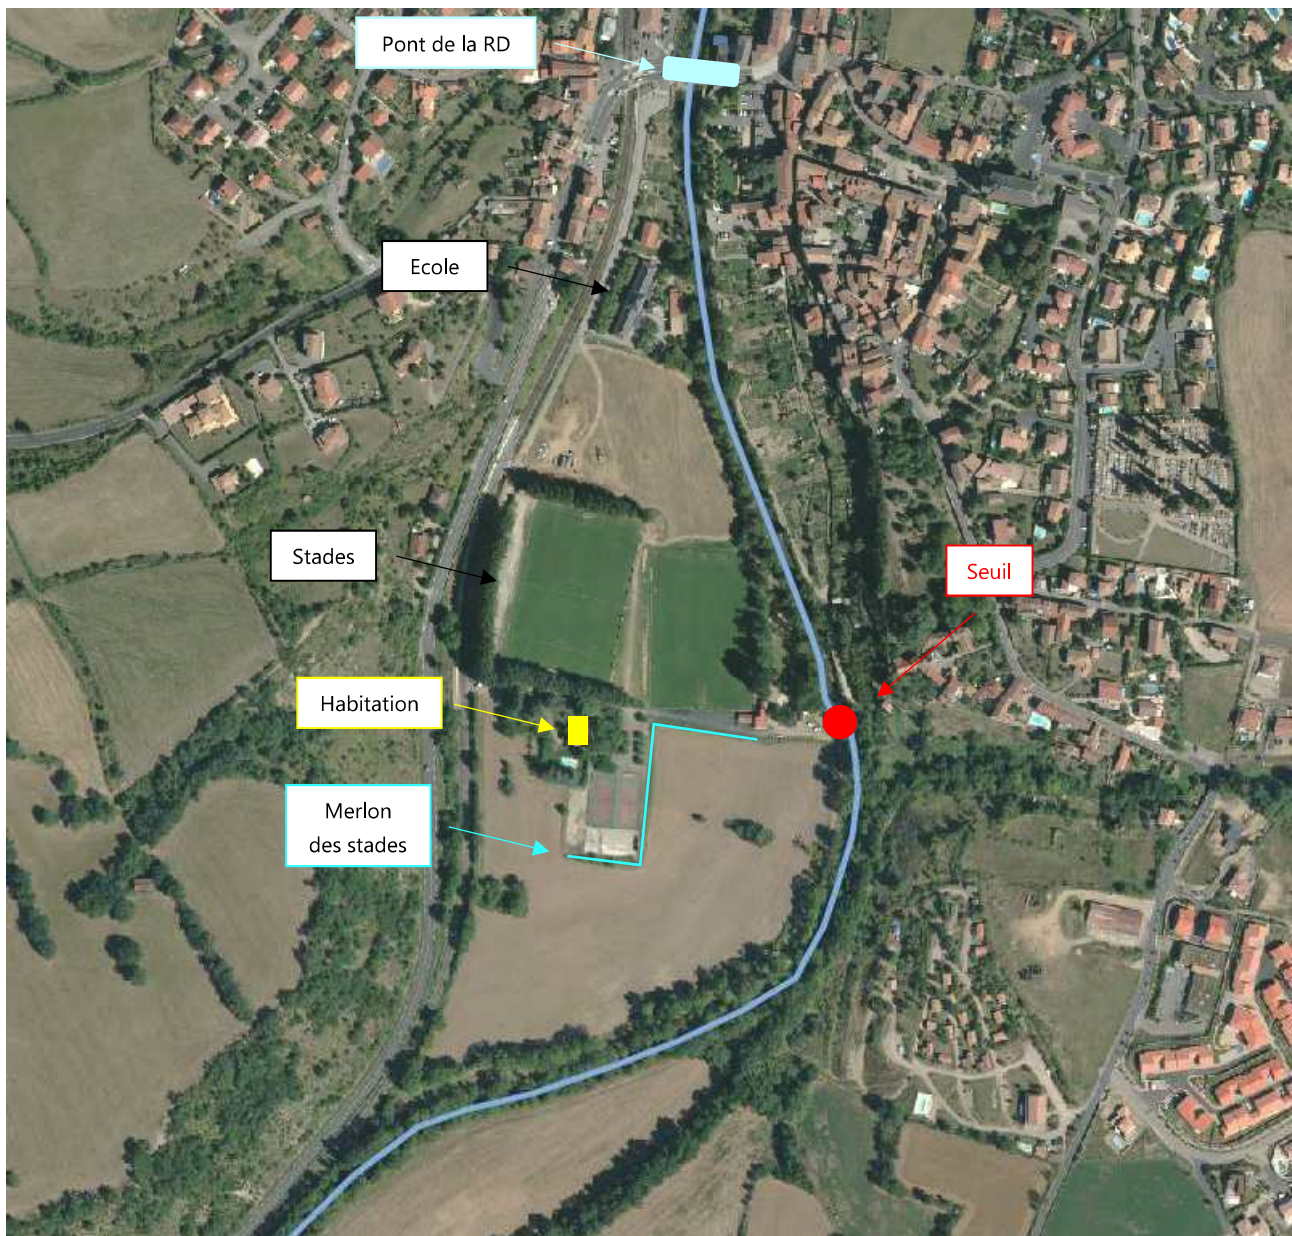
**FIGURE 20 : CONTEXTE ET LOCALISATION DE LA ZONE D'ETUDE**

Suite à cela, le Syndicat mixte des bassins du Cernon et du Souzlon a lancé entre 2016 et 2017 une étude d'incidence hydraulique et hydromorphologique du Cernon entre la confluence du Lavencou et le Tarn. Cette étude a été menée par le bureau d'étude Antéa. Lors du dernier comité de pilotage en juillet 2017, il a été acté d'étudier plus précisément la possibilité de restaurer une zone d'expansion de crue en amont des stades sportifs par l'effacement d'un seuil/chaussée (seuil haut).

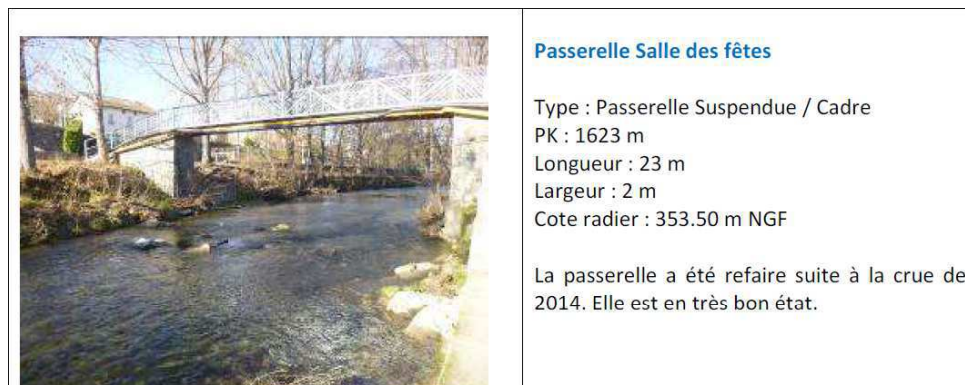
**FIGURE 26 : FICHE DESCRIPTIF DE LA PASSERELLE (SOURCE : ANTEA, 2017)**

La passerelle provient de la fiche descriptif présente dans l'étude Antea et de témoignages terrain

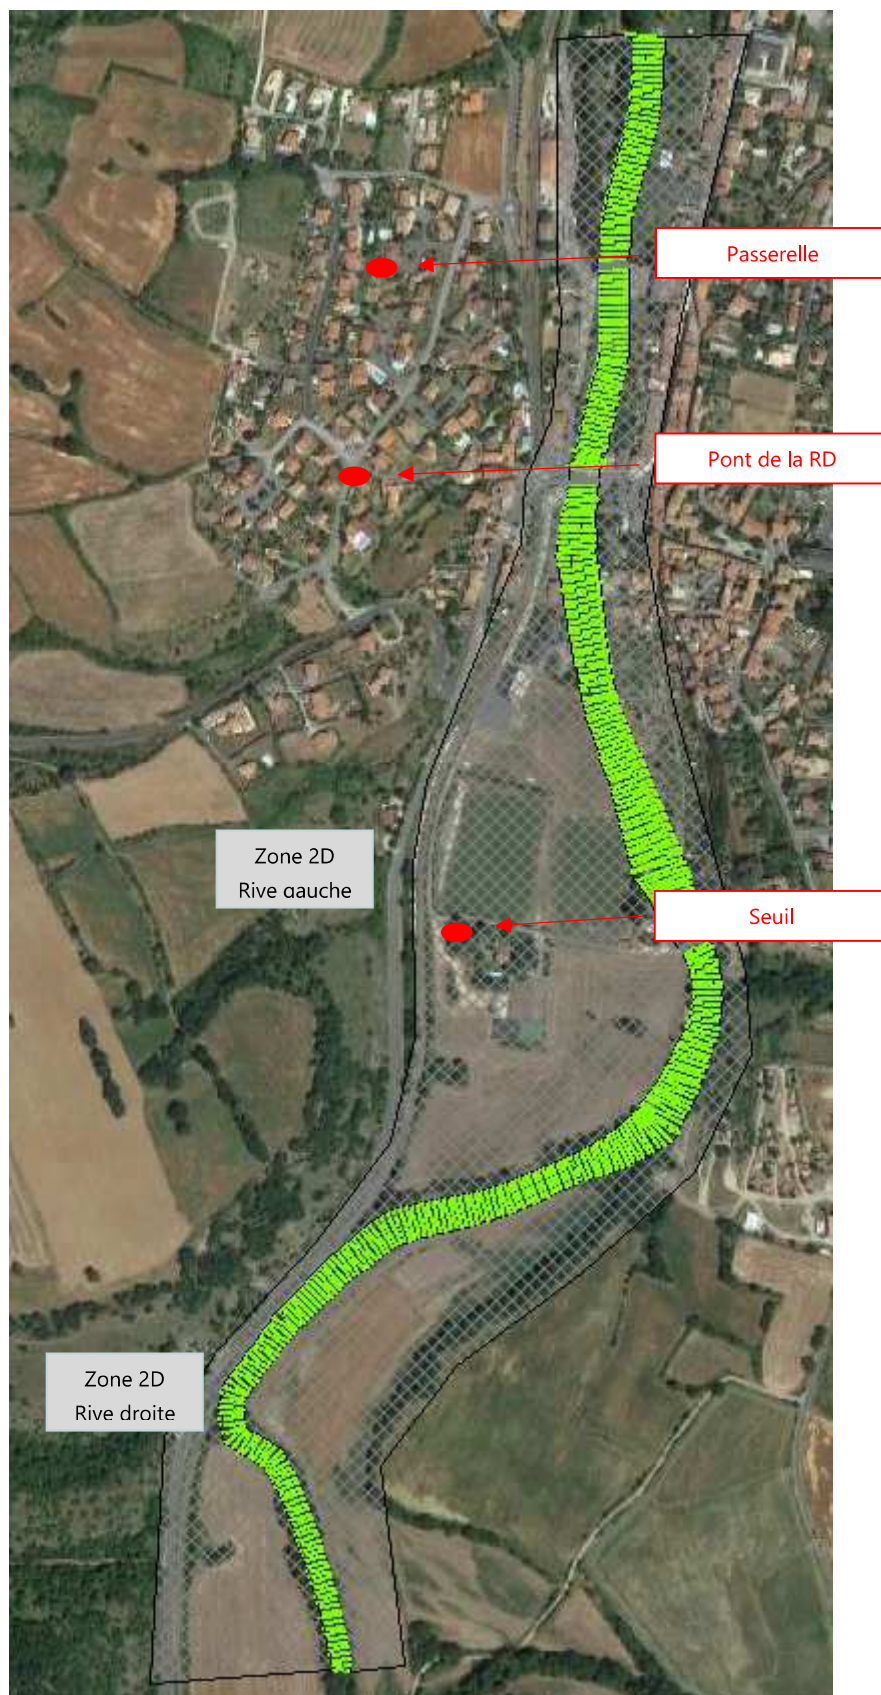
**FIGURE 29 : EMPRISE DU MODELE HEC RAS 1D-2D**

Le modèle hydraulique couvre la totalité de la zone d'étude.

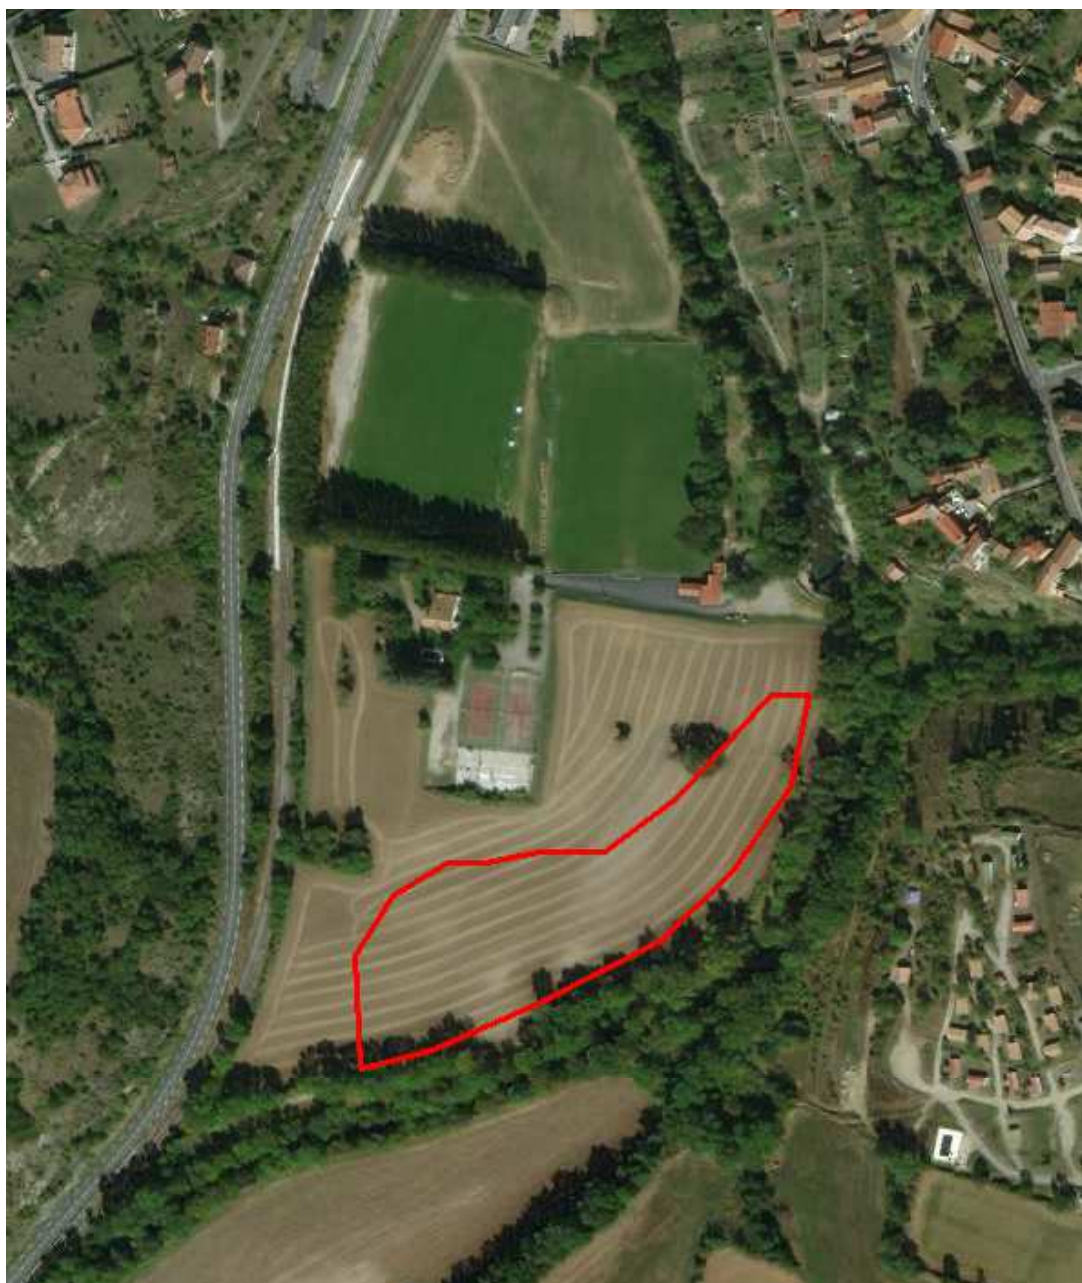
**FIGURE 31 : LOCALISATION DE LA ZONE DE DECAISSEMENT**

Afin d'être cohérent avec les observations post crues, le champ a subi un décaissement de 30 cm par rapport à la topographie du RGE Alti 5m entre le lit mineur et le merlon du terrain de tennis.

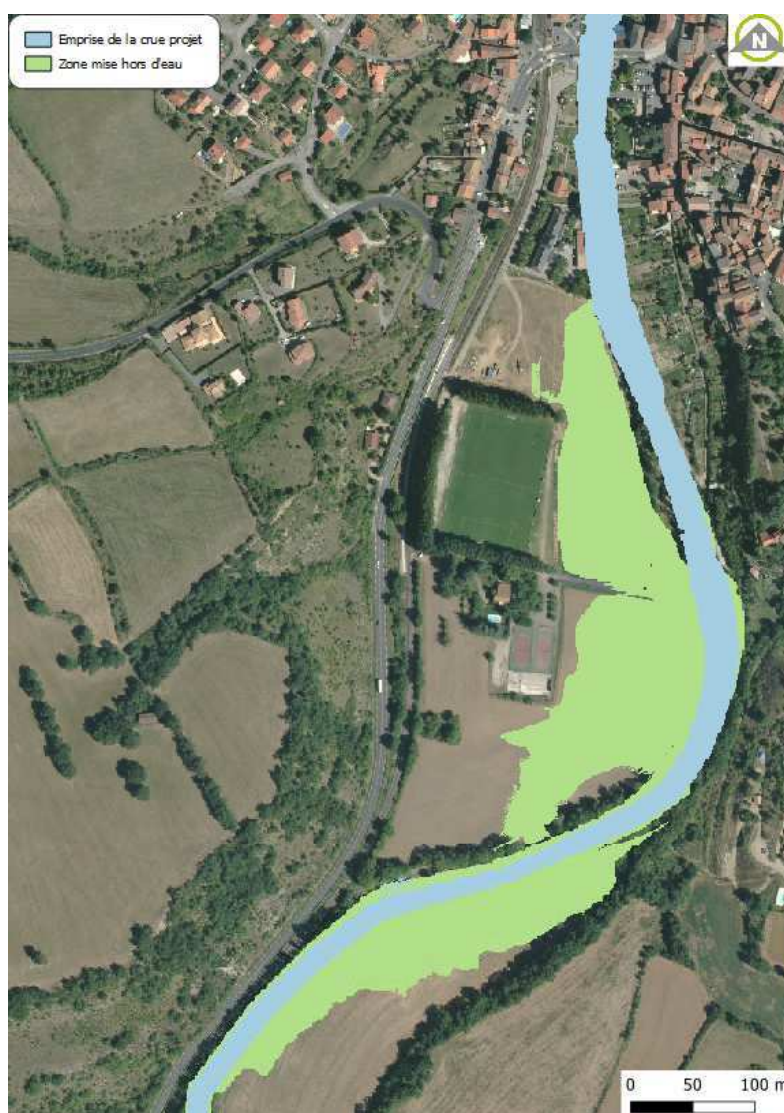
**FIGURE 38 : LOCALISATION DES ZONES MISES HORS D'EAU POUR LA CRUE TRENTENNALE**

Pour cette période de retour, la zone d'expansion commence à entrer en fonction. La capacité du lit mineur ayant été augmenté par la suppression du seuil et le recalibrage du cours d'eau, un léger accroissement du débit de pointe et de la cote d'eau est observable en aval du pont de la RD jusqu'à un débit égal à 250 m<sup>3</sup>/s:

Cette conséquence n'engendre pas de débordement supplémentaire, ni de mise en charge de l'ouvrage hydraulique, aussi le risque d'embâcle est considéré comme inchangé.

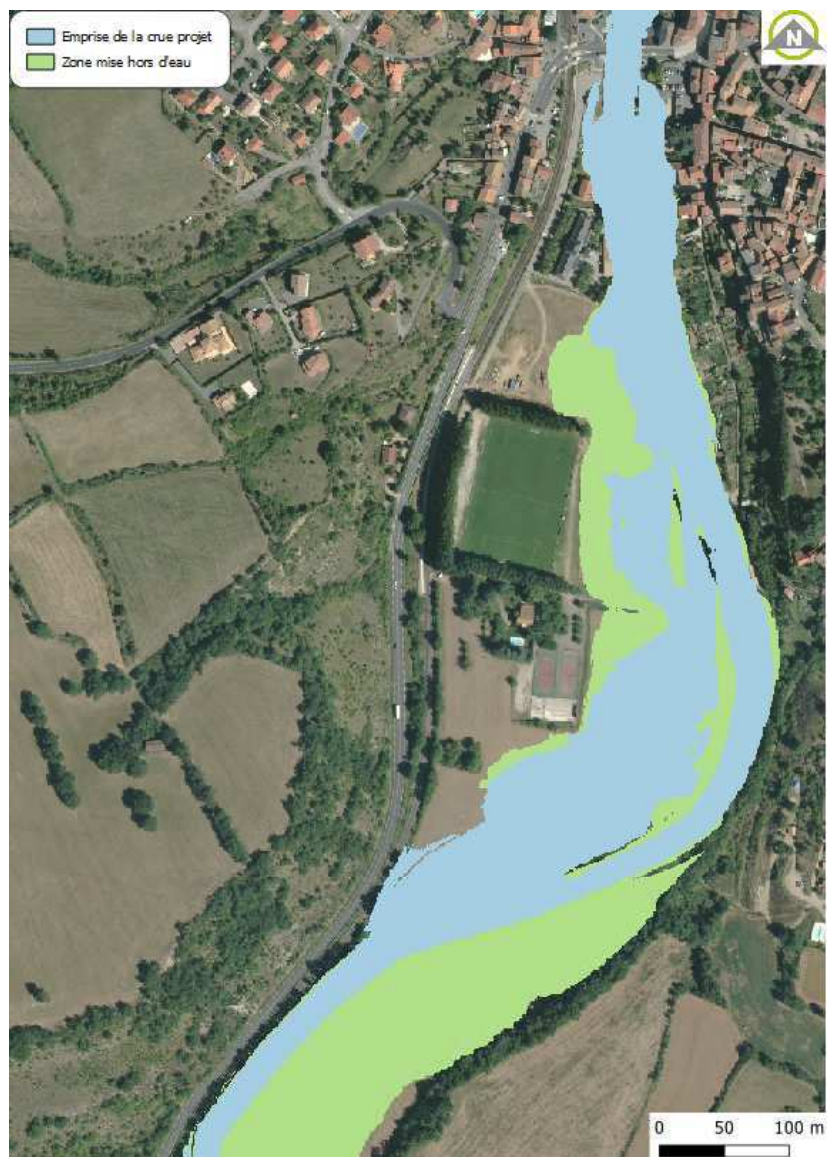
**FIGURE 39 : LOCALISATION DES ZONES MISES HORS D'EAU POUR LA CRUE CENTENNALE**

Le projet d'aménagement permet de réduire les zones inondables sur la zone d'étude. Le remodelage de la ZEC permet de compenser l'augmentation du gabarit du cours d'eau. Aucun impact n'est ainsi constaté en aval.

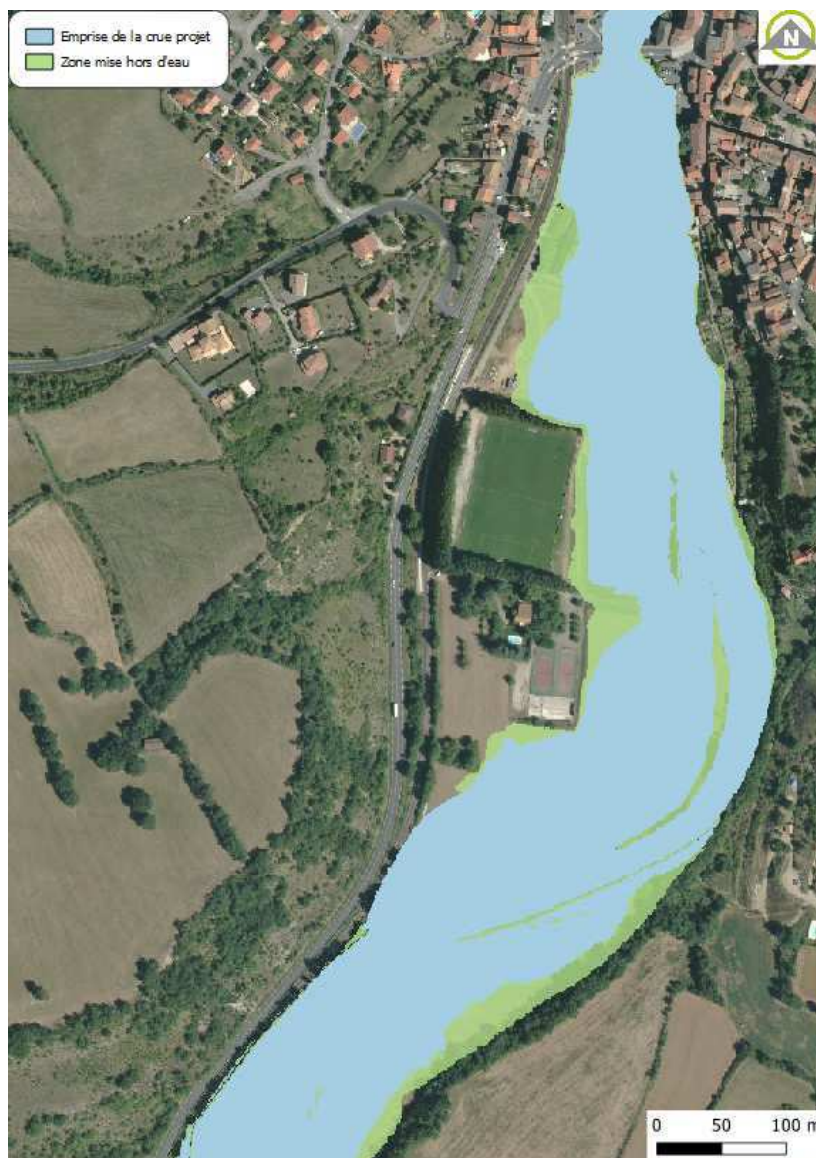
**FIGURE 40 : LOCALISATION DES ZONES MISES HORS D'EAU POUR LA CRUE DE NOVEMBRE 2014**

Le projet d'aménagement permet de réduire les zones inondables. Notamment, la sortie des eaux d'une partie de l'école présente sur la rive gauche. La hauteur d'eau au niveau de la zone inondable en rive gauche est considérablement réduite. Le fonctionnement de la ZEC permet de diminuer le débit en aval de  $8 \text{ m}^3/\text{s}$  provoquant ainsi une baisse de 5 cm de la ligne d'eau.

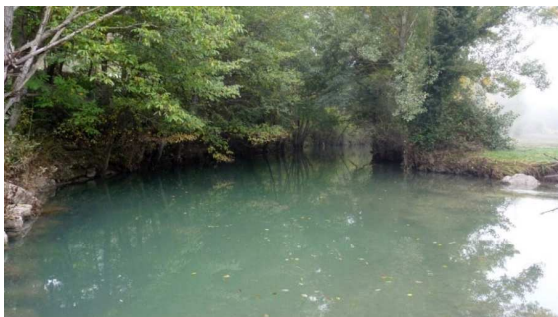
Figure 12 : Illustration de la retenue en amont du seuil haut avec des écoulements lents typiques et un tracé plutôt rectiligne.

La zone de retenue (500 à 600 m de long) en amont du seuil haut se distingue du reste du cours d'eau par son tracé plutôt rectiligne, ses habitats aquatiques monotones ainsi qu'une composition granulométrique différente avec plus de sédiments fins (Figure 12). Ce secteur présente donc un moindre intérêt écologique et fonctionnel par rapport aux autres secteurs.

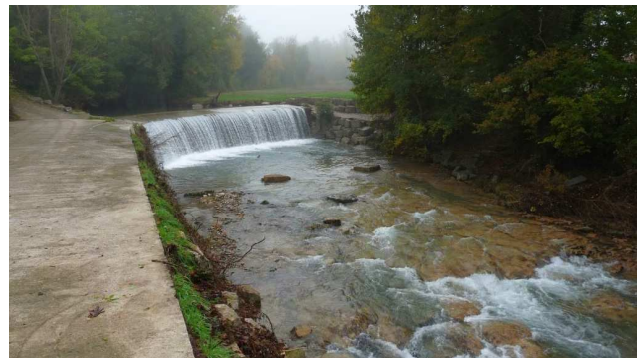
Figure 13 : Secteur en aval immédiat du seuil avec des affleurements de roche mère bien visible.

De même, le secteur en aval immédiat du seuil haut présente une typologie assez différente du reste du cours d'eau avec des affleurements importants de la roche mère et un manque significatif de matériaux sédimentaires de type graviers et galets (Figure 13). On notera que ces granulats constituent pourtant l'essentiel de la fraction granulométrique dans le reste du secteur d'étude. Au pied du seuil, une fosse assez importante a été creusée au fil du temps par la chute d'eau générée par le seuil.

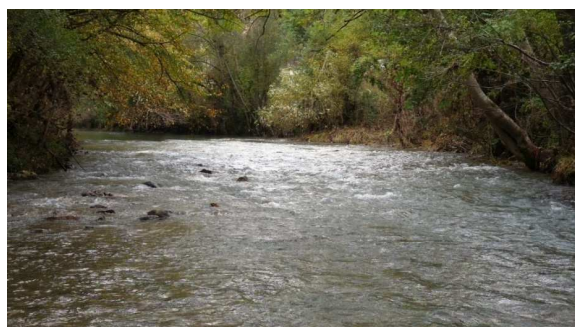
Figure 15 : Exemple de faciès de type rapide rencontré en mont de l retenue du seuil haut

La typologie des faciès en amont de la zone d'influence du seuil (au-delà de 500 à 600 m en amont du seuil) comme en aval du seuil haut est similaire. Elle comporte une majorité de faciès de type radier- plat courant (Figure 14) et rapide (Figure 15).

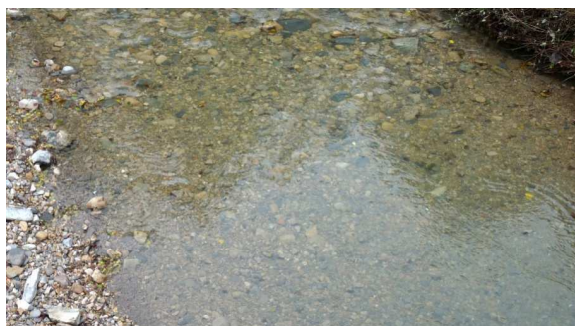
Figure 16 : Illustrations des compositions granulométriques dominantes rencontrées au niveau de la zone d'étude

La granulométrie correspond en majorité à des galets mélangés avec des graviers. Des blocs et pierres sont visibles sur les zones de radiers. (Figure 16). On note la présence de sable grossier dans les secteurs les plus lents.

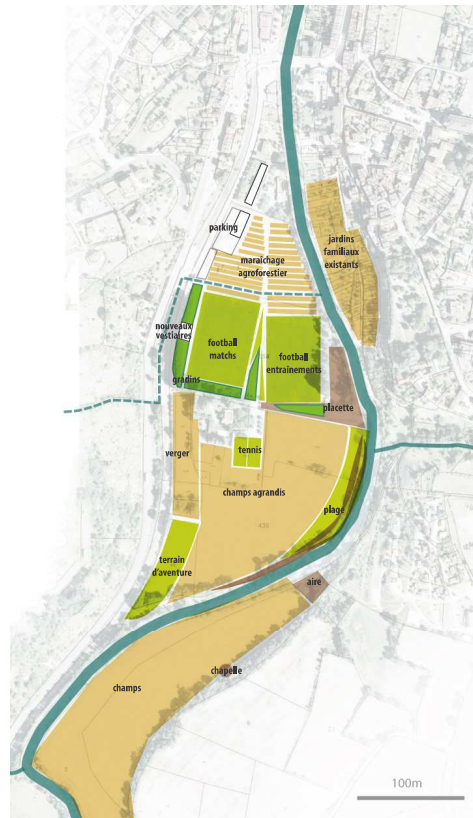
△ Carte des usages (projet)

- le nord du site accueille un potager pédagogique: des planches maraîchères en agroforesterie permettent de produire fruits et légumes pour la cantine. Le site est ouvert au public selon une démarche pédagogique. Ce potager fait écho aux jardins familiaux en rive opposée.
- à l'ouest, une ceinture de fruitiers est créée dans le prolongement du petit bosquet existant. Des fruitiers de variétés locales sont plantés, et notamment des amandiers, en lien avec le passé agricole de Saint-Georges-de-Luzençon.
- au sud, le terrain alloué aux parcelles agricoles est agrandi

En rive droite, les jardins familiaux existants sont préservés. Une charte paysagère pourra être proposée pour mettre en valeur l'ensemble.

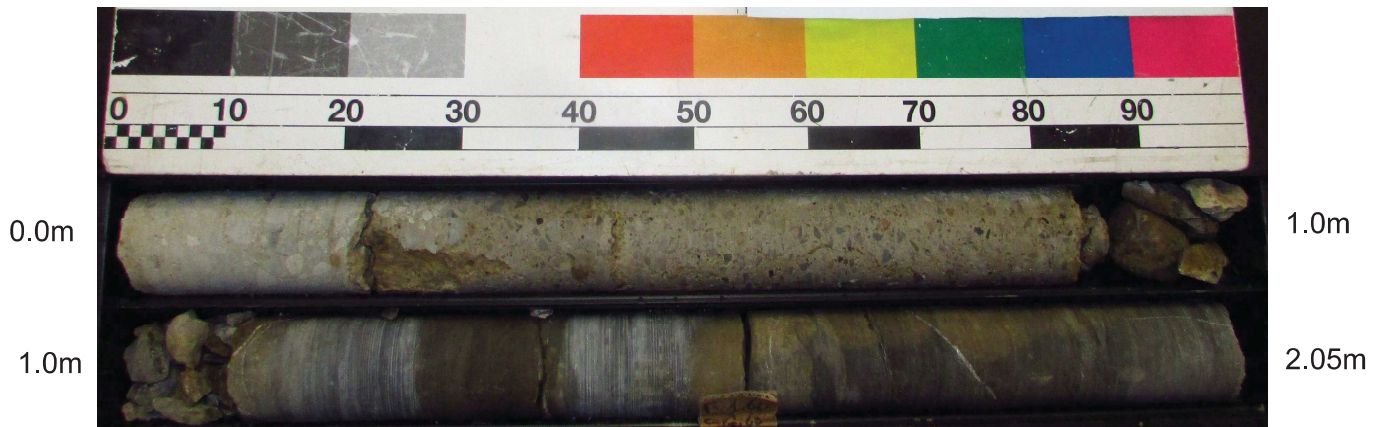
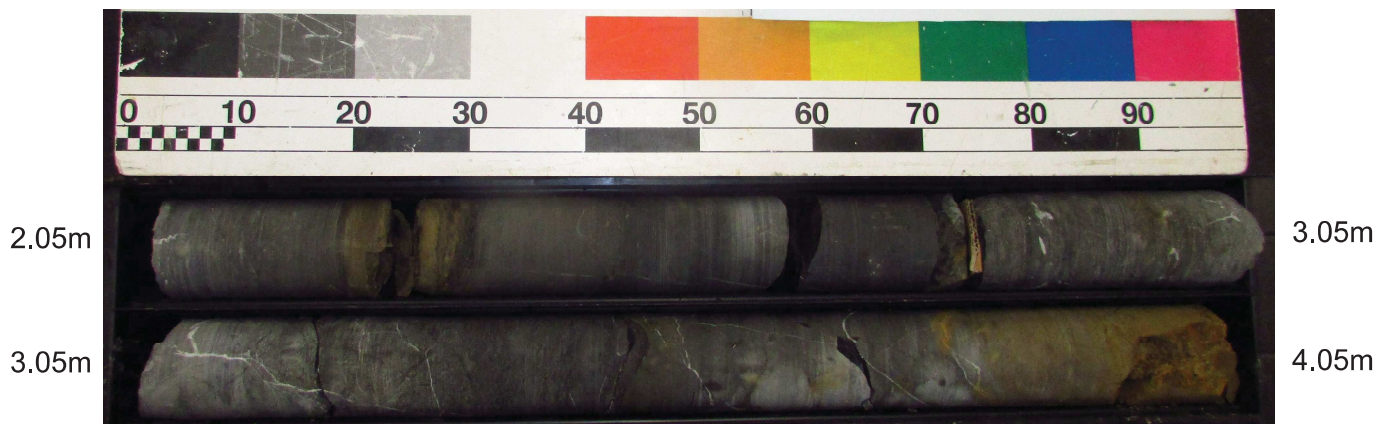
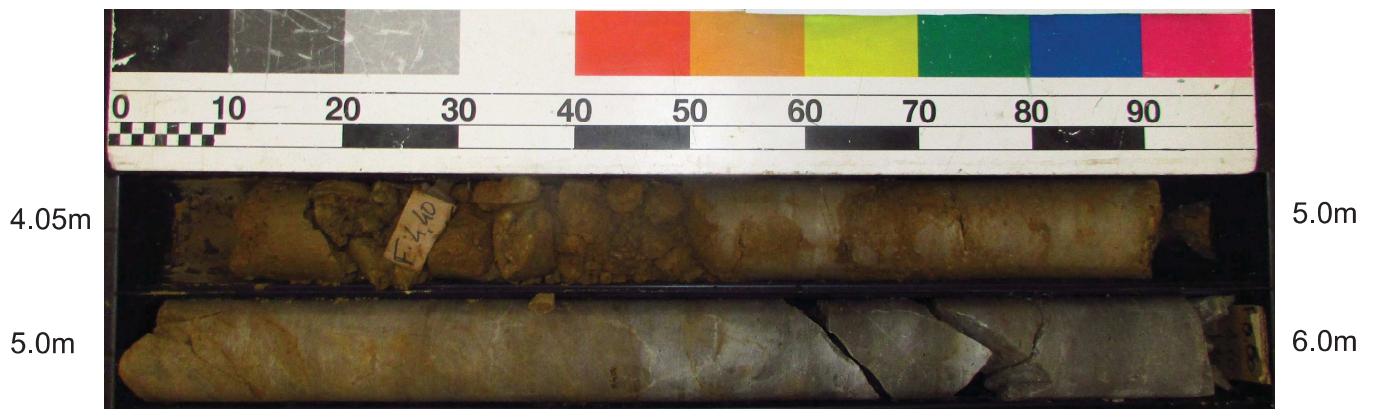
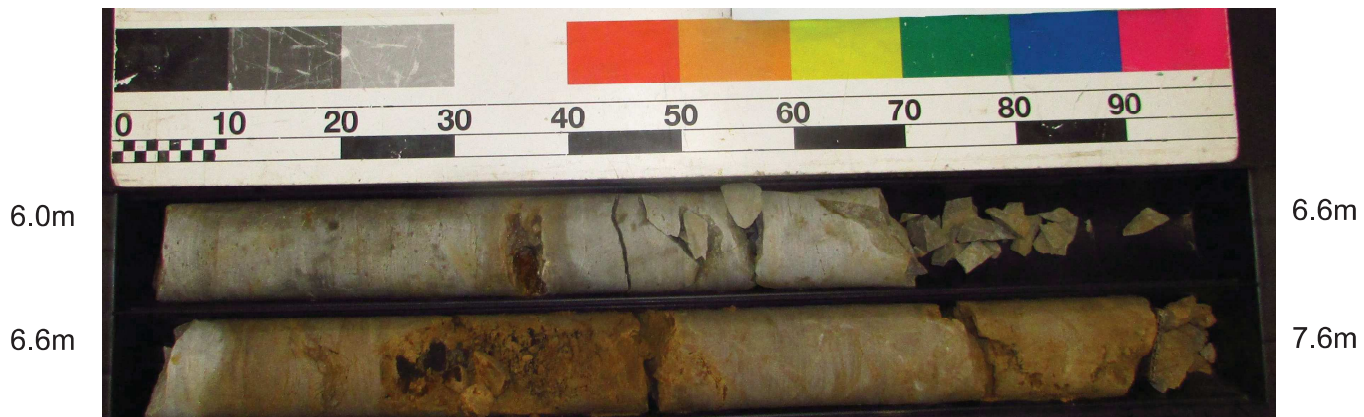
## SC1 de 0 à 7.6 m

Commentaire : Il s'agit d'alluvions argileuses, pouvant être sableuses et à blocs, de couleur marron et humides.

Commentaire : Il s'agit de calcaires marneux possédant une frange superficielle très altérée. On notera la présence de passées fracturées, voire de passées argileuses compactes pouvant témoigner de remplissages au sein des fractures.
